BÀN VỀ NGUYÊN NHÂN SẠT LỞ KHU VỰC BÁN ĐẢO THANH ĐA – THÀNH PHỐ HỒ CHÍ MINH

Huỳnh Ngọc Sang, Nguyễn Văn Thành, Thiêm Quốc Tuấn

Trường Đại học Khoa học Tự nhiên – ĐHQG-HCM

STUDY OF THE REASONS OF THE BANK EROSION IN THANH ĐA – HO CHI MINH CITY

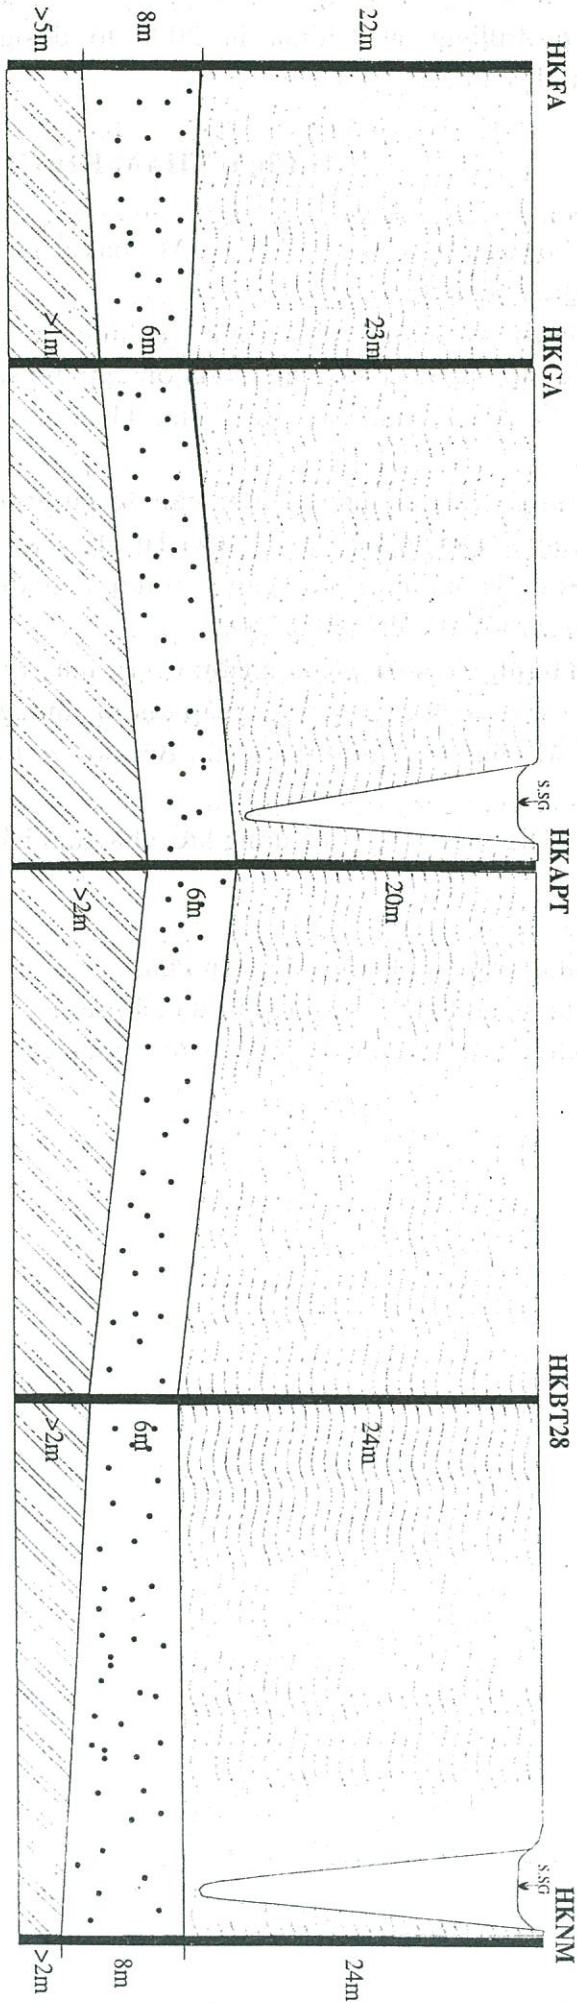
MẶT CẮT ĐỊA CHẤT BÌNH TRIỆU - AN PHÚ.

2.Địa chất: Mặt cắt địa chất từ Fatima đến An Phú cho thấy phủ trên mặt là toàn bộ trầm tích tuổi Holoxen giữa muôn nguồn gốc sông hồ đầm lầy (abQ_{IV}^{2-3}) thành phần là bùn sét; bùn á sét giàu hữu cơ có màu từ xanh xám đến xám đen với thành phần sét 44%, bụi 41%, cát trung mịn lẫn bụi 15%, lớp có bề dày trung bình là 22m, về phía An Phú có nơi dày đến 25m.

Bên dưới là lớp cát trung mịn lẫn bột màu xám vàng. Hàm lượng cát trung – mịn 95%, bụi 5%. Cát ở trạng thái chặt vừa, bề dày biến đổi từ 3 đến 7m; thuộc trầm tích sông biển có tuổi Holoxen muôn (amQ_{IV}^{1-2}).

Dưới cùng là sét màu vàng loang lổ, trạng thái dẻo cứng, có nguồn gốc sông, tuổi pleistoxen muôn (aQ_{III}).

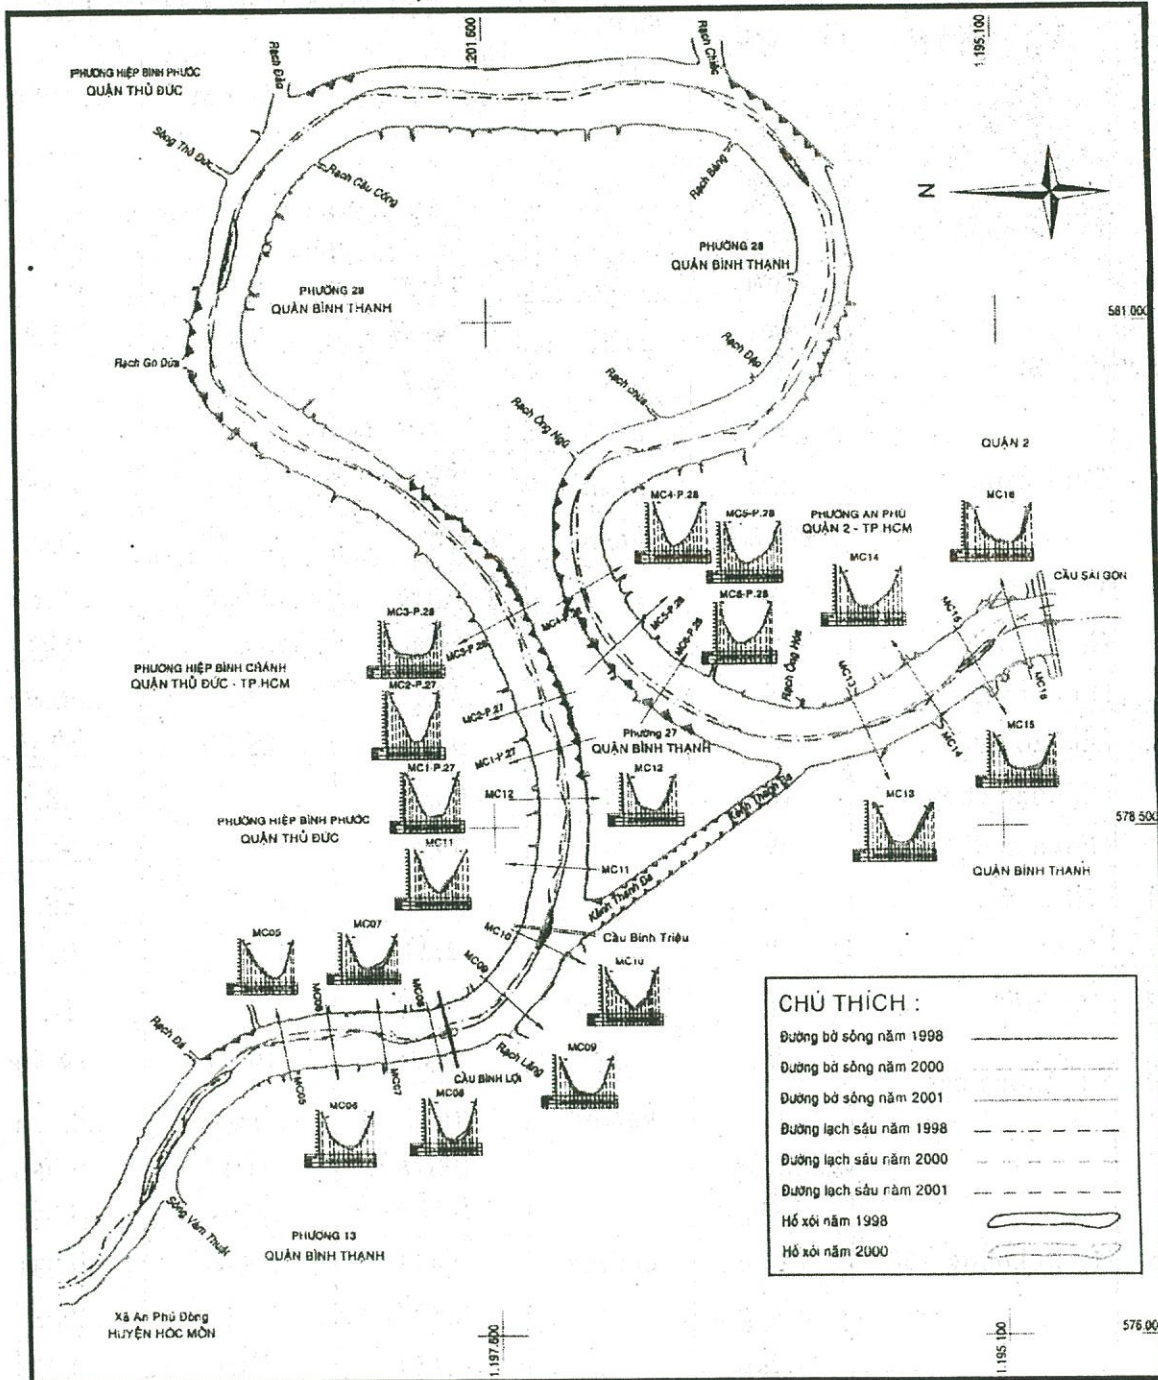
BÌNH ĐỒ SÔNG SÀI GÒN ĐOẠN TỪ FATIMA ĐẾN CẦU SÀI GÒN BIẾN ĐỔI TUYẾN LẠCH SÂU, HỒ XÓI VÀ MẶT CẮT NGANG

Đoạn sông Sài Gòn chảy qua khu vực Thanh Đa có cao độ đáy trung bình -12.8m. Chiều rộng mặt nước trung bình 260m, hệ số uốn khúc 1,85. Tại Thanh Đa, do dòng sông uốn khúc ngoặt như một vòng tròn làm cho dòng chảy mỗi khi triều lên hoặc xuống tạo thành những vòng xoáy đâm thẳng vào bờ (phía bờ lõm) hay cập sát bờ với vận tốc lớn hơn vận tốc tới hạn cho phép đối với vật liệu bùn sét và cát mịn nên khả năng xói ngang tạo hàm ếch là rất lớn. Cứ thế hàm ếch ngày càng phát triển vào phía bờ và làm bờ sông ngày càng mất ổn định gây nên hiện tượng trượt lở bờ.

Tài liệu điều tra năm 2000 - 2001 [2] cho thấy đoạn từ cầu Bình Phước đến cầu Sài Gòn có hơn 4km đường bờ bị sạt lở ở các mức độ khác nhau. Riêng tại bán đảo Thanh Đa mặt cắt ngang sông MC 1, MC 2, MC 3 phường 27, phường 28 nơi bị sạt lở nghiêm trọng năm 2001. Còn 3 mặt cắt MC 4, MC 5, MC 6 phía bờ tả bị sạt lở năm 1999.
