HIỆN TRẠNG SẠT - TRƯỢT LỞ ĐƯỜNG HỒ CHÍ MINH KHU VỰC TÂY NGUYÊN

Đậu Văn Ngo, Lê Văn Nam

Trường Đại học Bách Khoa – ĐHQG-HCM

CURRENT STATE OF LANDSLIDES ALONG HO CHI MINH NATIONAL ROAD, TAY NGUYEN AREA

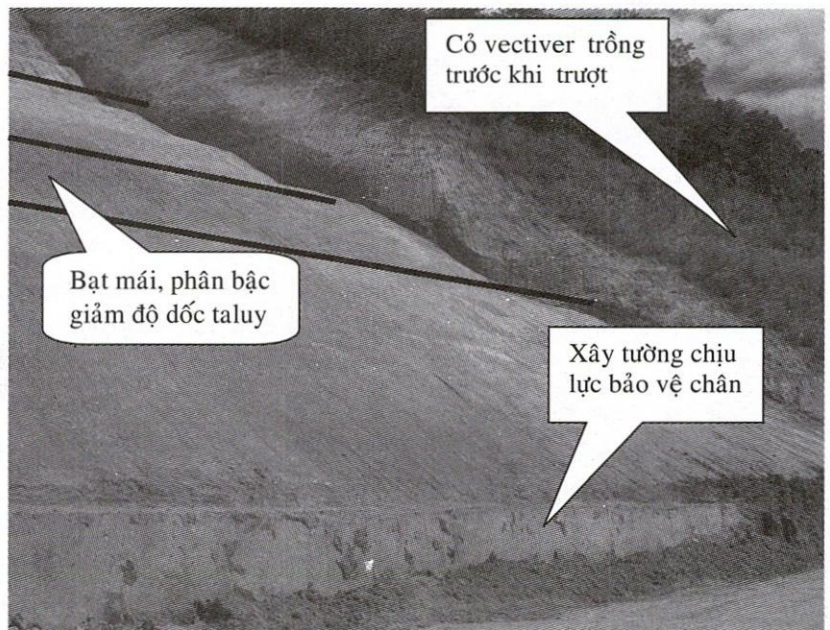
Khối trượt nằm sát đường Hồ Chí Minh cách thị trấn Đăk Glei khoảng 9km về phía Nam, thuộc loại trượt phẳng trên đất phong hóa từ đá biến chất tương amphybolit, đá phiến thạch anh thuộc hệ tầng Khâm Đức (PR_{1-2kd}). Khối trượt này kéo dài theo taluy đường khoảng 100m, từ chân đến đỉnh trượt khoảng 40m, các mảng sạt lở khoét sâu vào vách từ 3-5m, độ dốc trung bình từ $40-50^{\circ}$. Thời gian xảy ra trượt lở khoảng tháng 9/2004 sau cơn mưa lớn kéo dài. Tại đây cho thấy trước khi xảy ra trượt lở mái taluy này đã được xử lý bằng cách trồng cỏ vectiver (một loại cỏ được sử dụng trong ổn định mái dốc) nhưng chưa phân bậc. Thành phần cơ học chủ yếu của loại đất này là sét pha, cát pha màu xám trắng, xám vàng, loang lổ nâu vàng. Sau khi xảy ra trượt lở, đơn vị thi công đã tiếp tục cho bạt

Hình 1: Điểm trượt tọa độ X: $107^{\circ}43'34''$; Y: $15^{\circ}00'27''$

mái dốc, phân thành 5 bậc và hạ độ dốc xuống dưới 40° . Bên dưới chân khối trượt được gia cố bằng tường trọng lực cao khoảng 1m. Tại những đoạn phân bậc đang chuẩn bị xây dựng hệ thống thu và thoát nước mặt. Bên trên khối trượt này là trụ điện 500KV. Dự báo khối trượt này vẫn có khả năng xảy ra do độ dốc còn khá lớn, hơn 40° và độ chênh cao địa hình hàng trăm mét. Do đó, cần có khảo sát và đánh giá thật đầy đủ vì khối trượt không những ảnh hưởng đến tuyến đường mà còn đe dọa đến trụ điện 500KV bên trên.

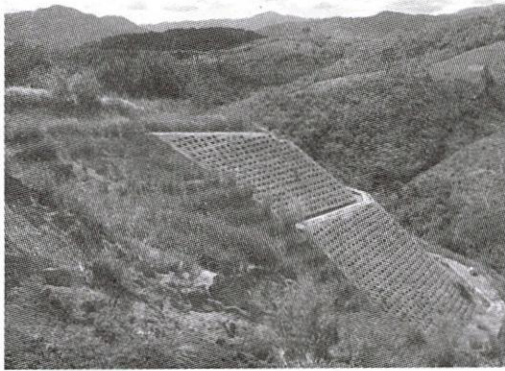
Khối trượt cách cầu Đăk Ven khoảng 500m, nằm sát đường, bên trên có trụ điện hạ thế, hiện đang diễn biến và có thể xảy ra trong thời gian tới. Theo ghi nhận tại đây đã được áp dụng các giải pháp gia cố và bảo vệ rất đồng bộ như: phân mái dốc làm 3 bậc, trồng cỏ chống xói mòn, hệ thống thu và thoát nước mặt ở các phân bậc, lát gạch lỗ tròn trên đỉnh, tường trọng lực ở chân. Tuy nhiên qua khảo sát cho thấy khối trượt đang diễn ra gây hư hỏng gần như toàn bộ hệ thống thu và thoát nước mặt, làm biến dạng hoàn toàn đỉnh khối trượt và đe dọa xảy ra trượt với quy mô lớn hàng chục ngàn khối đất. Khối trượt dạng cong kéo dài hơn 200m dọc tuyến đường, chiều cao từ chân đến đỉnh gần 40m, bề rộng khối hàng chục mét, độ dốc thay đổi từ $30-70^{\circ}$, có chỗ vách dốc gần như thẳng đứng, bán kính cung trượt theo dự đoán lên tới hàng chục mét. Thành phần đất đá chủ yếu là sét pha, cát pha lẫn dăm sạn tàn dư phong hóa từ đá biến chất thuộc hệ tầng Khâm Đức nêu trên, trạng thái bờ rời, màu xám vàng, nâu đỏ loang lổ xám trắng.

Hình 2a: Khối trượt được gia cố bằng gạch lỗ trên đỉnh, bảo vệ trụ điện

Khối trượt này hoàn toàn có thể xảy ra khi có yếu tố thúc đẩy tác động như mưa lớn kéo dài. Do đó, cần nhanh chóng khảo sát, đánh giá và có giải pháp khắc phục hợp lý. Ở đây việc xác định nguyên nhân và bán kính cung trượt có ý nghĩa quan trọng giúp đề xuất giải pháp hiệu quả hơn.

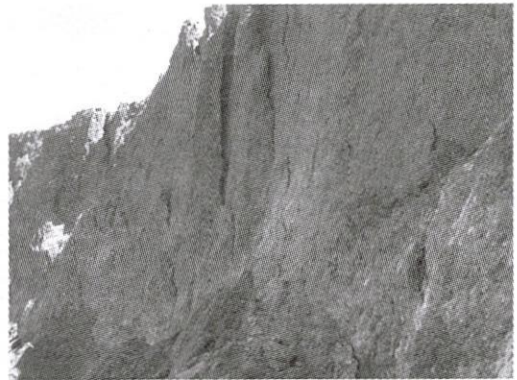
Hình 2b: Vách trượt gần như thẳng đứng

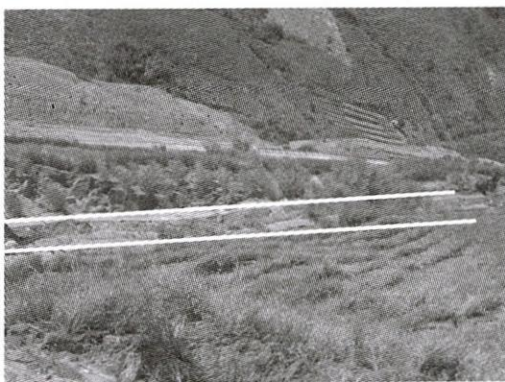
Hình 2c: Hệ thống thu và thoát nước mặt bị sụp hoàn toàn

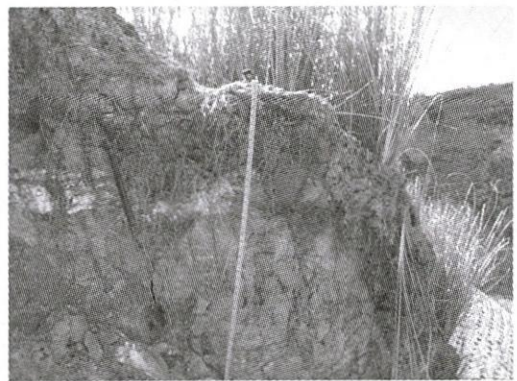
Hình 2d: Cỏ vectiver được trồng chống xói mòn có rễ ăn sâu hơn 1m.

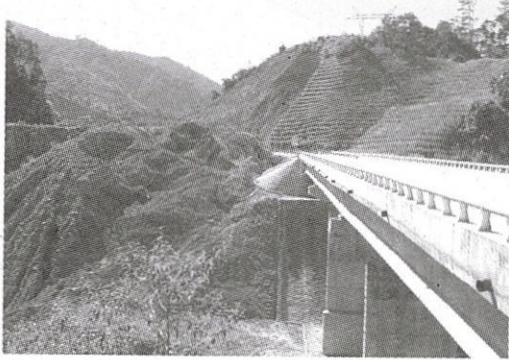
Điểm trượt nằm sát đường và cầu Cạn số 4 đoạn Đắc Zôn – Đắc Pét. Đoạn này trước đây uốn lượn quanh co theo sườn dốc nay được điều chỉnh bằng giải pháp cầu cạn cốt bê tông. Khối trượt hiện đang sạt lở một phần theo dạng trượt cong, bề mặt dốc chưa được phân bậc và gia cố, chỉ có trồng cỏ vectiver. Khối trượt kéo dài khoảng 70m, từ chân đến đỉnh cao khoảng 50m, bán kính cung trượt dự đoán có thể từ 5-7m, độ dốc từ 40-55^o.

Hình 3a: cầu cạn cốt bê tông đoạn đường quanh co nguy hiểm

hiểm đến khối trượt tiềm ẩn này. Giải pháp cần làm ngay là bạt mái, phân bậc và xây dựng tường trọng lực gia cố chân, đồng thời xây dựng hệ thống thu và thoát nước mặt, trồng cỏ chống xói mòn.

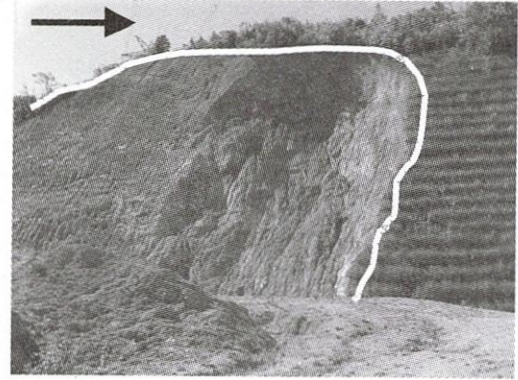
Khối trượt tuy có quy mô nhỏ nhưng sẽ ảnh hưởng rất lớn đến trụ điện 500KV bên trên cũng như cầu cạn. Đặc biệt là vào mùa mưa, dòng nước lũ chảy qua cầu cạn số 4 sẽ là một yếu tố tác động nguy

Hình 3b: Khối trượt đe dọa trụ điện 500KV bên trên

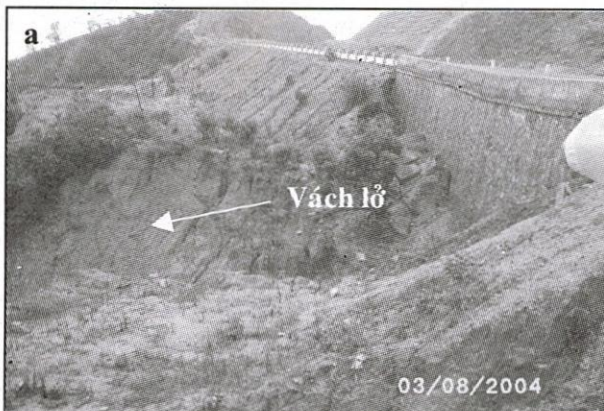
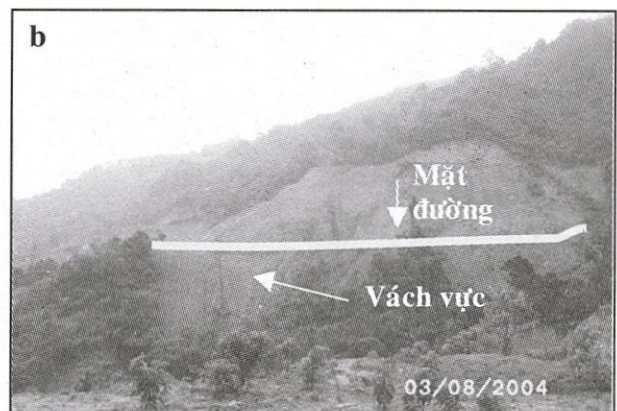
Một nguy cơ nữa cũng được ghi nhận trong quá trình khảo sát: đó là hiện tượng sạt lở ở phía vực của tuyến đường. Hiện tượng này đặc biệt phát triển mạnh ở những nơi có các công trình quan trọng như cống ngầm cắt qua thân đường (hình 4.a) hoặc những đoạn đường nằm ở những nơi có độ chênh lệch địa hình lớn, vách vực gần như thẳng đứng (hình 4.b) và sâu hàng vài chục mét.

Hình 4 a, b: Hiện tượng sạt lở phát triển mạnh ở phía vực của tuyến đường trên đoạn đèo Lò Xo

Phần lớn vách vực thường cấu tạo từ vỏ phong hóa đồng thời được phủ bởi lớp đất được ỉu xuống từ mặt đường trong quá trình thi công. Tuyến đường được thi công với hệ thống rãnh thoát nước hai bên, song trong tương lai, chỉ cần một vài vết nứt nhỏ, vào mùa mưa nước sẽ rót vào đó và nguy cơ xảy ra xói ngầm thân đường hoàn toàn có thể xảy ra gây mất ổn định cho đường.

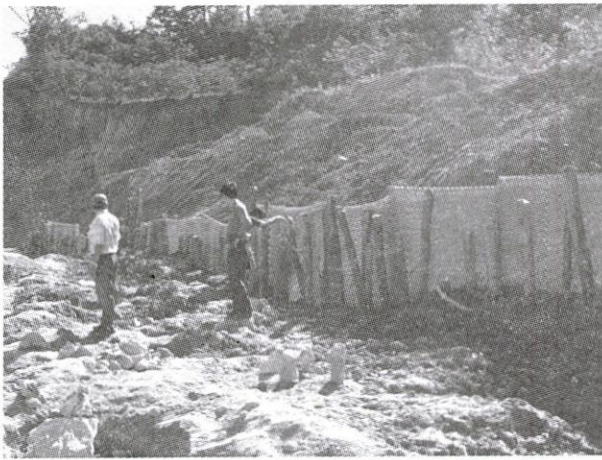
- Điểm trượt toạ độ X: $107^{\circ}44'35''$; Y: $15^{\circ}11'26''$ đã xảy ra và hiện đang được bạt mái, phân bậc và gia cố.
- Điểm trượt toạ độ X: $107^{\circ}44'07''$; Y: $15^{\circ}12'32''$ (hình 5): khối trượt này có quy mô lớn đến hàng chục ngàn khối đã diễn ra vài năm, kéo dài hơn 300m dọc theo tuyến đường, rộng hàng trăm mét. Trên bề mặt khối trượt xuất hiện hàng chục đường nứt kéo dài theo hướng Bắc, mở rộng 20-50cm, sâu vài mét. Hiện khối trượt này đang được gia cố bằng cọc khoan nhồi và tường chắn.
- Điểm trượt toạ độ X: $107^{\circ}44'07''$; Y: $15^{\circ}12'40''$ (hình 6a, b): khối trượt này có quy mô nhỏ, kéo dài theo đường khoảng 150m, từ chân đến đỉnh cao khoảng 20m, độ dốc từ $30-45^{\circ}$. Khối trượt này đang được xử lý bằng các thanh sắt chữ I dài 8m đóng sâu vào lòng đường để ổn định khối trượt.

Hình 5: Khối trượt đang được gia cố bằng cọc khoan nhồi và tường trọng lực

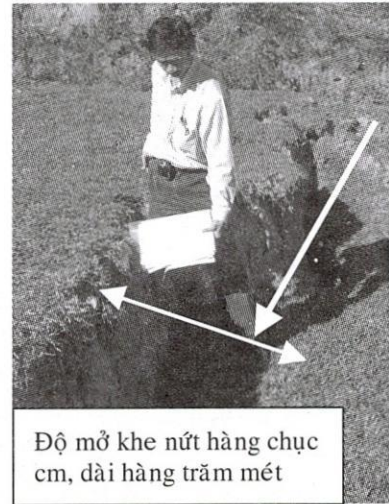
Độ mở khe nứt hàng chục cm, dài hàng trăm mét

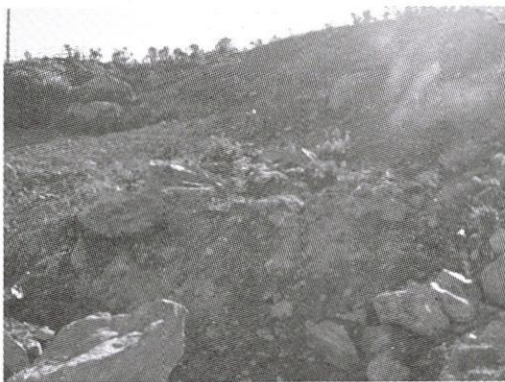
Hình 6a: Khối trượt toạ độ X: $107^{\circ}44'07''$; Y: $15^{\circ}12'40''$

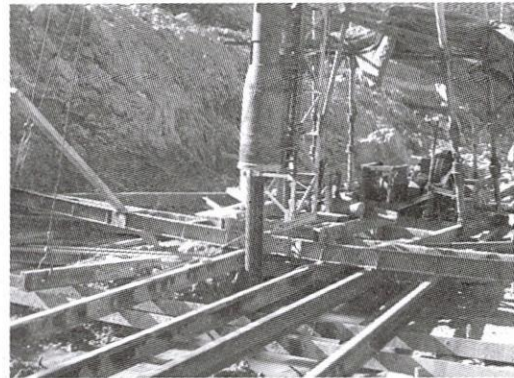
Hình 6b: Đóng các thanh sắt vào lòng đường gia cố khối trượt

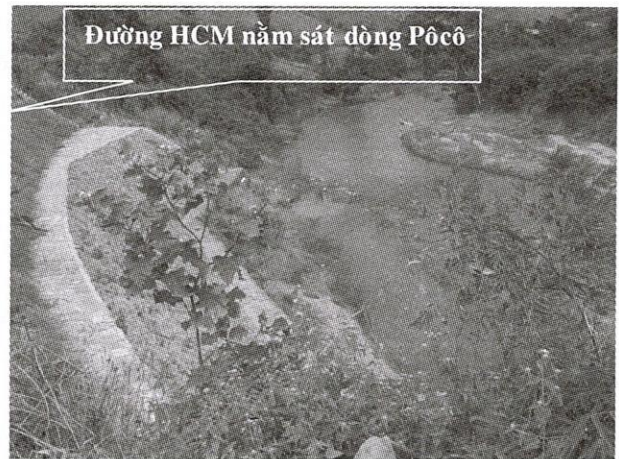
Ngoài các hoạt động sạt, trượt lở mái dốc nêu trên, khu vực nghiên cứu còn có một số loại tai biến khác có ảnh hưởng không nhỏ đến tuyến đường. Trong đó cần lưu ý lũ quét trên thung lũng sông Pô Cô, nơi mà một số đoạn đường đi qua. Lòng sông Pô Cô trong vùng khá hẹp và phần lớn lộ ra đá

gốc (hình 7). Với đặc điểm như trên có thể nhận thấy là nguy cơ bị lũ ống và lũ quét của thung lũng Pô Cô là rất cao.

Hình 7: Dòng sông Pô Cô luôn có nguy cơ lũ quét ảnh hưởng đến đường Hồ Chí Minh
