HIỆN TRẠNG MÔI TRƯỜNG MỘT SỐ MỎ ĐÁ VÀ SÉT SAU KHAI THÁC KHU VỰC HUYỆN DĨ AN, TỈNH BÌNH DƯƠNG VÀ BIỆN PHÁP QUẢN LÝ

Hoàng Thị Hồng Hạnh

Trường Đại học Bách Khoa, ĐHQG-HCM

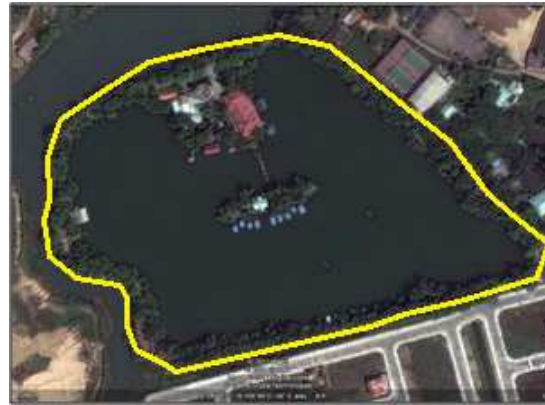
Hình 3. Cảnh quan mỏ sét Bình An sau cải tạo (ảnh Google năm 2010) [7]

Khu vực mỏ sét Bình An đã được cải tạo thành điểm du lịch sinh thái, gồm các loại hình nhà hàng, nhà nghỉ và câu cá giải trí. Chiếm gần hết diện tích mỏ sét Bình An là một hồ nước lớn, chung quanh hồ được trồng rất nhiều loại cây xanh (hình 3)

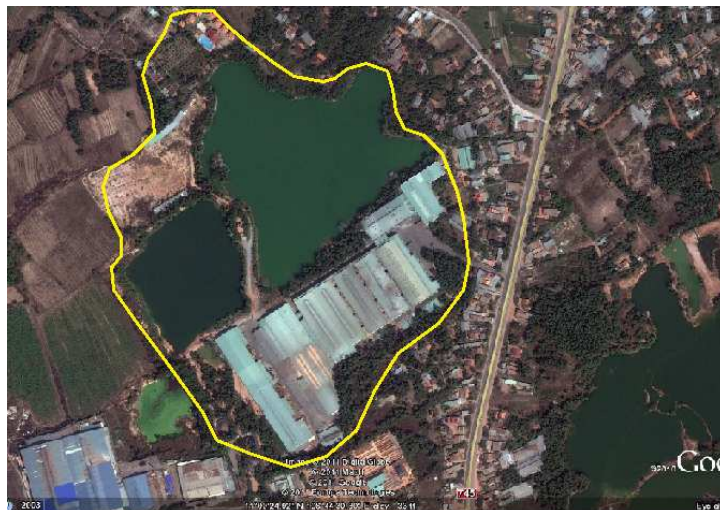
Hình 4. Cảnh quan mỏ sét Tân Phước Khánh sau cải tạo (ảnh Google năm 2010) [7]

Mỏ Tân Phước Khánh nằm trên địa hình dạng gò đồi. Hoạt động khai thác sét đã tạo nên các moong sâu từ 2- 25m, khi kết thúc khai thác đã tích nước thành các hồ lớn (hình 4). Hiện nay, diện tích mặt hồ được sử dụng để nuôi cá. Mật độ cây xanh trong khu vực tương đối lớn, hầu hết quanh các hồ và các vách moong đều được trồng cây tràm và bạch đàn.

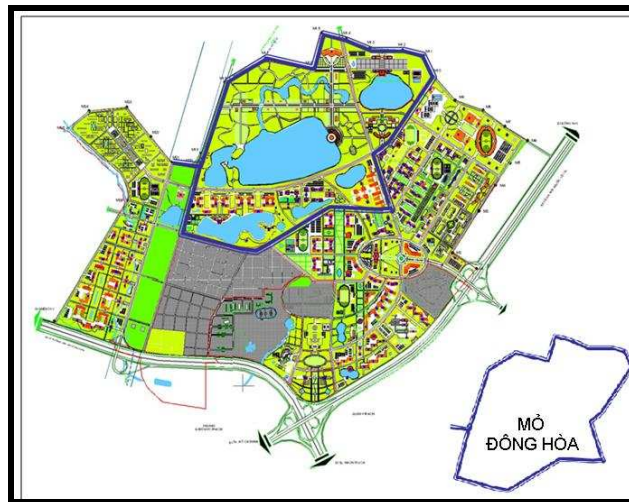
Hình 5. Vị trí mỏ Đông Hòa trong khuôn viên ĐHQG Tp.HCM [2]

Mặt bằng sau cải tạo của mỏ đá Đông Hòa hiện gồm một hồ nước lớn trong khu bảo tồn thiên nhiên chiếm vị trí trung tâm, một hồ ở phía Đông Bắc và các hồ nhỏ ở phía Nam mỏ (hình 5). Độ sâu của các hồ từ 20 đến 30m so với bề mặt địa hình.

Phía Tây khu vực có suối Xuân Trường, có cao độ đáy 14m, chảy qua cầu Suối Lái đổ ra sông Đồng Nai. Lưu lượng mùa kiệt ở đầu dòng chảy là khoảng 5 l/s. Lòng suối hẹp và nông. Phía Đông khu vực có rạch Nhum, đáy thung lũng dòng chảy tại cống xả ở cao độ 8,5m. Theo thiết kế cải tạo mỏ, các hồ sẽ liên thông nhau cùng thoát nước về phía Đông, và cống thoát nước cho hồ đá ở cao độ 9m, đảm bảo độ chênh lệch đầu cống xả và cuối cống xả để tạo độ nghiêng cho nước chảy.

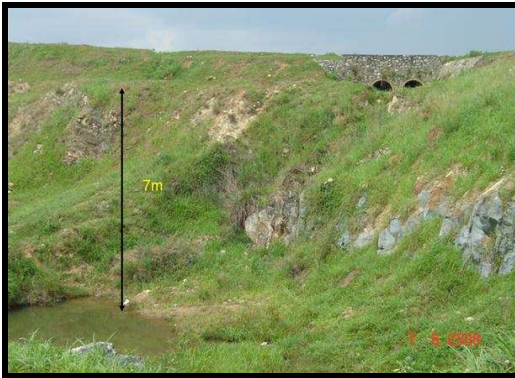
Tuy nhiên, theo khảo sát thực tế, hiện nay đầu cống xả nằm trên cao so với mực nước trong hồ đá khoảng 7m (hình 6). Điều này có thể được lý giải như sau:

- Do tính toán lượng nước đổ vào hồ và lượng nước bốc hơi và thất thoát không chính xác nên mực nước thực tế thấp hơn cao độ 9m.
- Do quá trình khai thác cải tạo không theo đúng độ sâu thiết kế, do đó mực nước hiện hữu nằm ở độ sâu thấp hơn nhiều so với độ sâu thiết kế.
- Do đó khi mưa lớn, nước từ mương chảy ngược vào hồ làm nước hồ trở nên đục do nước cuốn theo đất cát và chất bẩn.

Hình 6. Vị trí đầu cống xả và độ chênh cao so với mực nước của hồ đá

- Công tác cải tạo mỏ không theo đúng thiết kế, việc giám sát quá trình cải tạo chưa chặt chẽ dẫn đến nước hồ chưa lưu thông tốt do không thoát ra được theo đường tự nhiên như thiết kế cải tạo, tuy nhiên nước hồ chưa có dấu hiệu ô nhiễm.
- Công tác quản lý, giám sát trật tự an toàn diện tích mặt nước hồ chưa tốt dẫn đến xảy ra các tai nạn xảy ra do chết đuối ở các hồ.

Công tác thiết kế đường thoát nước moong ra sông suối - đường thoát nước tự nhiên để đảm bảo nước moong được lưu thông chưa đáp ứng được các điều kiện tự nhiên, có thể do chưa tính toán chi tiết lượng nước chảy, thấm vào hồ và lượng nước thất thoát qua các khe nứt và lượng nước bốc hơi hoặc do quá trình cải tạo đáy moong sâu hơn thiết kế (trường hợp mỏ Đông Hòa)

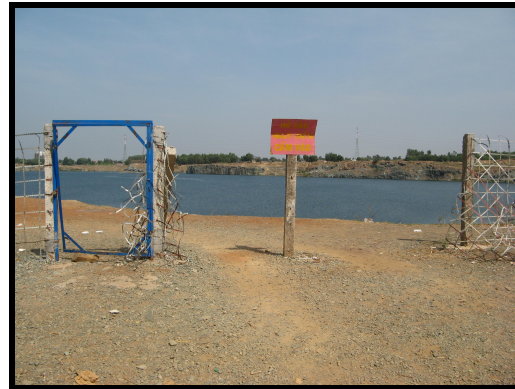
Hình 7. Hàng rào bảo vệ hồ trung tâm đã bị tháo dỡ (năm 2010)

Do độ sâu của các hồ đá có thể lên đến 32 m, nước không được lưu thông giữa tầng đáy và trên mặt nên nước hồ rất lạnh. Hiện nay (năm 2010), hầu hết các hồ đều có hàng rào và biển báo, tuy

nhiên do chưa được giám sát chặt chẽ nên một số người không có ý thức đã tháo dỡ hàng rào để vào câu cá (hình 7), thanh niên từ khắp nơi đến vui đùa và tự do tắm ở các hồ nên đã xảy ra nhiều tai nạn đáng tiếc. Theo thống kê, từ năm 1997 đến nay đã có khoảng 70 thanh niên chết đuối do tắm hồ. Đây là vấn đề mà Đại học Quốc Gia cũng như các đơn vị quản lý diện tích mặt nước ở các mỏ khác cần quan tâm hơn cả.

Công tác quản lý diện tích mặt nước được quan tâm nhưng chưa triệt để nên đã xảy ra nhiều tai nạn đáng tiếc (trường hợp mỏ Đông Hòa).

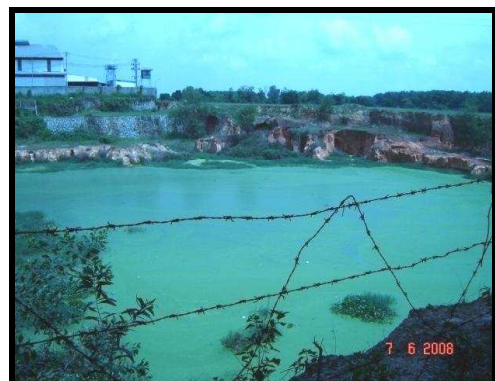
Nước thải của các căn tin được dẫn qua hệ thống cống xả (hình 8) và nước thải của nhà máy chế biến gỗ được chứa vào thùng nhựa và được chở và xả xuống một hồ nhỏ là moong khai thác sét cũ nằm ở phía Nam bên ngoài diện tích của công ty (hình 9). Đồng thời hồ sét này còn chứa nước thải của nhà máy sản xuất sắt bên ngoài phạm vi mở.

Rất dễ dàng nhận biết nước hồ bị ô nhiễm trầm trọng, rác và bọt nổi trên mặt hồ nước đen và bốc mùi hôi nồng nặc. Không thể lấy mẫu nước ở đây để phân tích vì xung quanh hồ được bao bọc bằng hàng rào kẽm gai và không có đường vào hồ từ phía công ty Tân Thành.

Hình 9. Hồ sét nhận nước thải ở phía Nam nhà máy

Tuy nhiên, nước thải sinh hoạt và nước thải nhà máy chế biến gỗ chưa qua hệ thống xử lý được xả trực tiếp vào hồ sét phía Nam nằm ngoài khu vực công ty đã làm ô nhiễm trầm trọng nước của hồ này. Nguồn nhiễm bẩn này có khả năng gây ô nhiễm các tầng nước nông của nước dưới đất trong khu vực. Qua đó cho thấy công tác giám sát, quan trắc môi trường chưa được các cơ quan chức năng quan tâm đúng mức cũng như ý thức tuân thủ các quy định về vệ sinh môi trường của công ty là rất kém.

- Công tác quản lý, giám sát hoạt động xả thải của các hoạt động kinh tế trên MBSKT chưa tốt (trường hợp mỏ Tân Phước Khánh)
- Công tác vệ sinh môi trường ở các nhà hàng, khu du lịch chưa được kiểm tra chặt chẽ (trường hợp hồ Bình An)
