Hiện tượng nứt nền nhà xưởng do tác dụng Ettringite

Bài báo tập trung nghiên cứu và đánh giá nguyên nhân của hiện tượng nứt nhà xưởng của Công ty cổ phần Găng tay Việt Nam tại xã Phước Bình, Long Thành Đồng Nai, cách Thành phố Hồ Chí Minh khoảng 60 Km về phía Tây – Tây Nam (Hình 1).

Fracturing on the Factory floor by ettringite

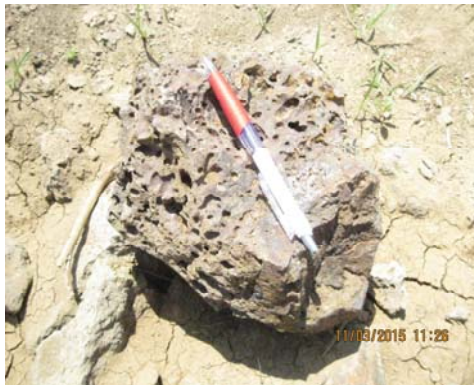
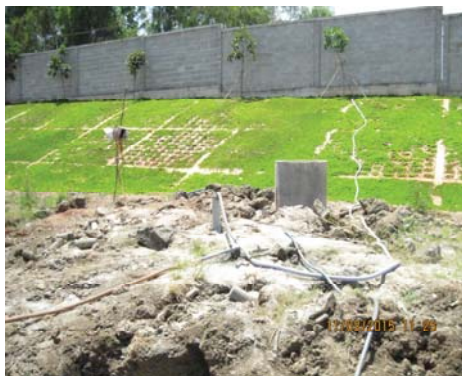
Hình 2. Mẫu đá và vị trí giếng nước tại khu vực khảo sát

Công tác lấy mẫu đất – đá (07 mẫu đất và đá), lấy mẫu nước (02 mẫu : 01 ở giếng nước, 01 ở cạnh xưởng) (Hình 2)

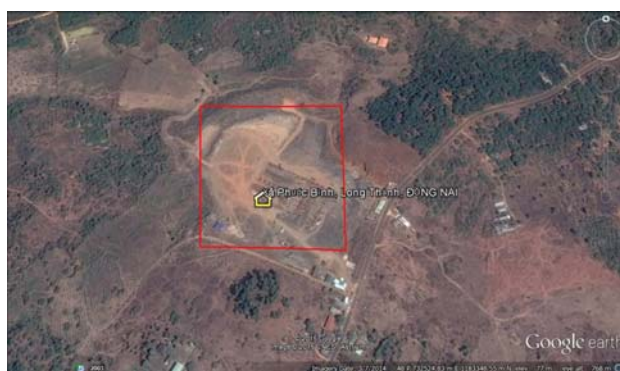
Hình 3. Vị trí nhà xưởng trong khu vực nghiên cứu

Khu vực nhà xưởng nằm trên địa hình đồi thấp, địa hình được cấu tạo bằng các đá bazan – đá porphyrite bazan, nguồn gốc phun trào núi lửa (Hình 3). Kết quả phân tích thạch học cho thấy đá được cấu tạo bởi 37-39% khoáng vật plagioclase, 35-37% khoáng pyroxene và 25-27% thành phần thủy tinh và khoáng vật quặng.
